Detektion und Klassifizierung von Gebäudeschäden nach Katastrophenereignissen mittels Bildanalyse

Miriam Hommel

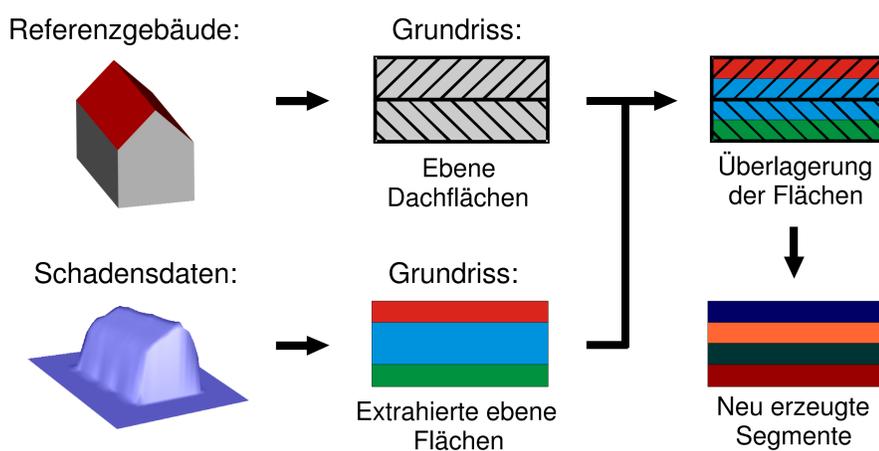
- Generierung von Puffern um Referenzgebäude abhängig von Gebäudehöhe und -ausrichtung
- Extraktion ebener Flächen in Schadensdaten
- Erzeugung von Segmenten durch Überlagern der Dachflächen der Referenzgebäude mit den aus den Schadensdaten extrahierten Flächen

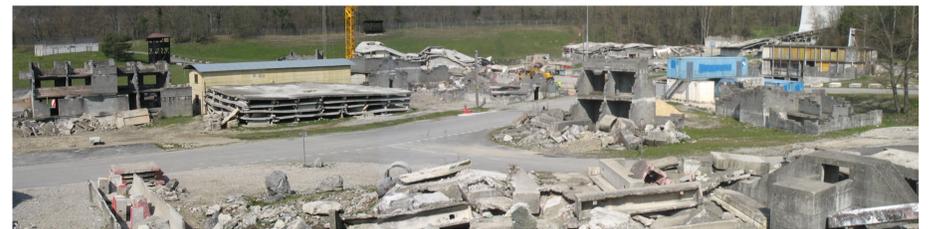
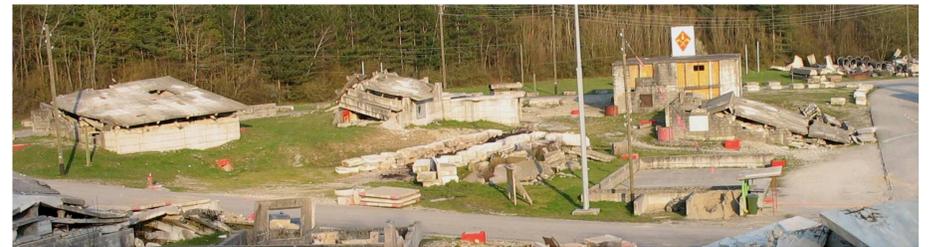
Übungsdorf Epeisses

- Übungsgelände der Schweizer Katastrophenhilfe bei Epeisses
- mehrere zerstörte Gebäude mit unterschiedlichen Schadenstypen

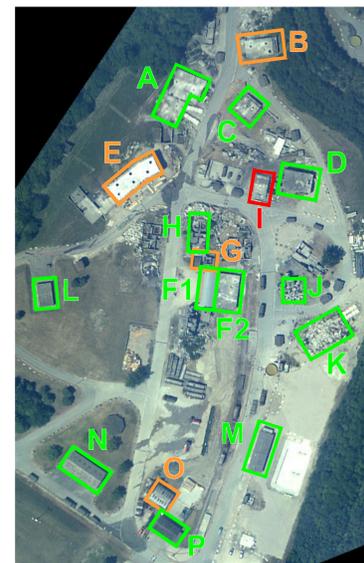
Gesamtklassifizierungsraten:

- 12 Klassen: 81.6%
- 11 Klassen (4+5): 89.4%
- 11 Klassen (7ab+7c): 85.7%
- 10 Klassen (4+5, 7ab+7c): 93.2%

korrekt, teilweise korrekt, falsch klassifiziert

Gebäude	A	B	C	D	E	F1	F2	G
Tatsächl. Schadenstyp	5	5+ 9a	1	0	5	0	5	7c
Klass. Schadenstyp	5	4	1	0	4	0	5	7ab, 3,9a

Gebäude	H	I	J	K	L	M	N	O	P
Tatsächl. Schadenstyp	7c	3	7ab, 7c	7ab	0	0	0	0	0
Klass. Schadenstyp	7c	9a	7ab, 7c	7ab	0	0	0	0,1	0
